TEXT & FOTOS WOLFGANG HUBNER

MÄNGEL AN INDUSTRIE-DACHFLÄCHEN

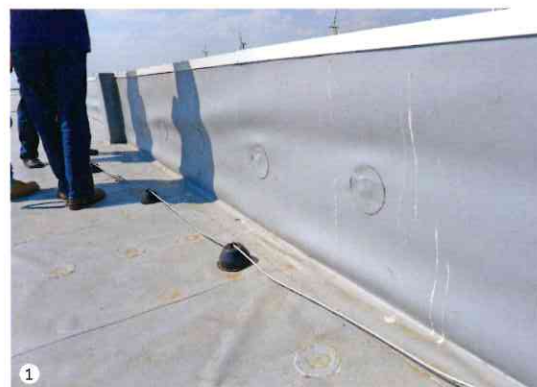
1. Die Abdichtungsbahn wurde an der Ortgangattika ohne Verklebung am Untergrund hochgezogen. Als Lagestabilitätsmaßnahmen waren punk-

tuelle Befestigungen mittig des Attikahochzugs mit einem Abstand von ca. 50 bis 80 Zentimeter vorgesehen. Der Hochzug zeigte sich instabil, mit deutlicher Wellenbildung. (Abb. 1)

Verbesserungsmaßnahmen: vollflächiges Verkleben der Hochzugsabdichtung auf dem Untergrund inklusive mechanischer Befestigung nach Erfordernis.
