Attikaabdeckung

Ein spannender Fall des Sachverständigen

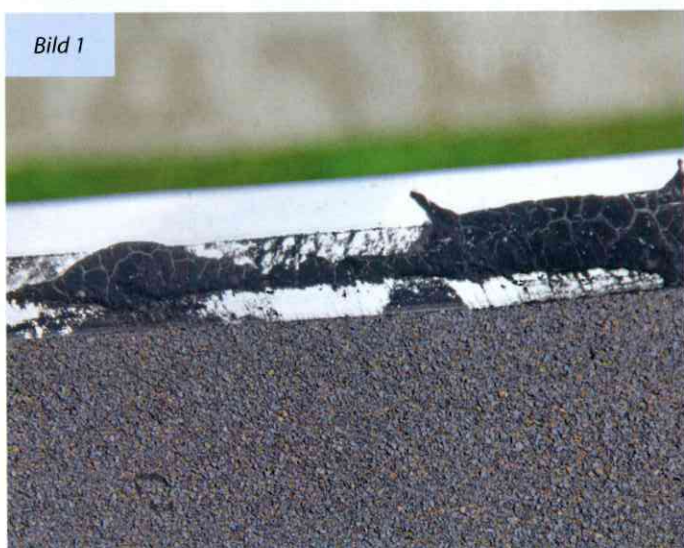
Mit Bild 1 dargestellt: Das Edelstahlblech in die Abdichtung eingebunden. Bei der genauen Betrachtung war festzustellen, das war nur ein Hafterstreifen in der ausgeführten Art, an der Unterseite des Tropfes gab es keinen Rückzug. Die Fassade wies eine Länge von ca. 30 m auf und auf diese Länge zwei Innen- und Außenecken. Nicht gefunden habe ich Einkopf- Dilatationen, so wie diese für den Flachdachbau erforderlich sind. Der Planer – auf meine Frage nach der Position im Leistungsverzeichnis – gibt es nicht, sind bei Hafterstreifen auch nicht erforderlich. Er hatte für den Hafterstreifen recht, aber natürlich nicht für das Traufenblech, welches in die Abdichtung einzubinden war. Die Folge waren natürlich gerissene Löt-nähte an den Längsstößen, welche mit Dichtstoff überarbeitet wurden. Ein stümperhafter Versuch die Stöße abzudichten.

Die Einbindebreite in die Flachdachabdichtung hat auch nicht der ÖNORM entsprochen, was auch in Hinblick darauf, dass der Hafterstreifen für die Attikaabdeckung montiert worden war, eine logische Folge darstellte. Die Änderung der Ausführung erfolgte erst nach der Montage des Hafterstreifens. Zu beachten ist auch das Zurückziehen der Klebung auf dem Edelstahlblech um bis zu 20 mm. Dies führte auch zu Ablösungen vom Untergrund und damit zu Wassereintritten unter die Abdichtung. Da die Attikakrone die 3° Neigung zur Dachfläche gemäß ÖNORM B 3691 aufgewiesen hat, ist das Wasser gegen die offene Klebung geronnen.

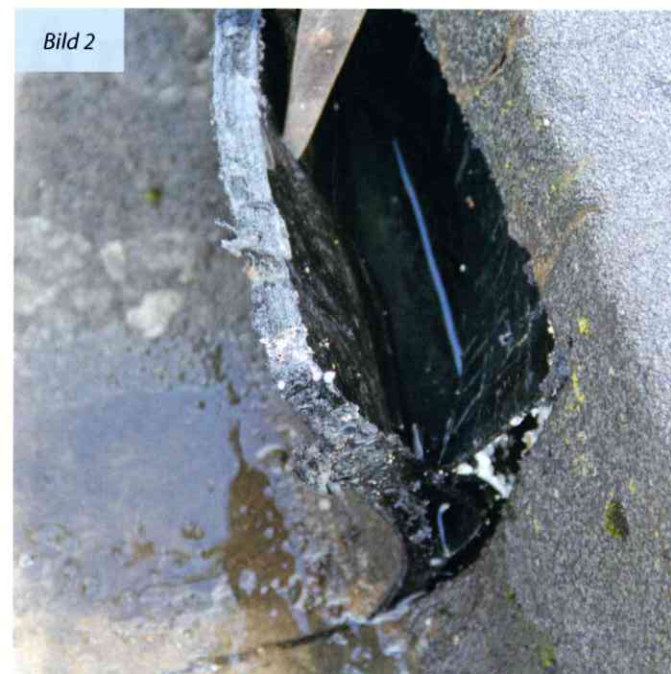
Bild 2

Das Wasser innerhalb des Hochzuges zwischen den Bahnen zeigt das Bild 2. Die weiteren Mängel wie nicht verputztes Attikamauerwerk und eine Dampfsperre, welche die Dicke der Wärmedämmung nicht überragte, rundeten das Bild einer nicht sehr gewissenhaften Ausführung und einer mangelhaften Planung ab. Für den Auftragnehmer blieb, da er zweimal einen Warnbrief, sogar richtig ausgefertigt der WEG und dem Planer zukommen ließ, (er hat die E-Mail als Brief kopiert, mit der Post nachgesendet) der fehlende Hochzug der Dampfsperre und das Anarbeiten auf den untauglichen Untergrund. In den Warn- und Hinweisschreiben war auf die erfolgte Montage des Hafterbleches und auf die für das Einbinden in die Abdichtung untaugliche Zuschnittbreite hingewiesen worden, im zweiten Schreiben auf die fehlenden Dilatationen. Antwort gab es – außer einer Nachricht des Planers, welche auch die ÖBA erledigte, dass der Endtermin eingehalten werden müsse – keine. Mühsam war, den Beteiligten in der Folge das Begreiflich machen der Schadenszusammenhänge und die Akzeptanz der Kostenaufteilung. Es musste ja die Attika insgesamt, also am gesamten Objekt, erneuert werden und auch eine Attikaabdeckung montiert werden. Dem Auftragnehmer hat die Schlamperei des untauglichen Untergrundes und der nicht hochgenug ausgeführten Dampfsperre, wie mit Bild 3 dargestellt, wohl einen, den Baustellenerfolg zunichtemachenden Betrag gekostet. Immerhin konnte er seine Kosten minimieren, da die WEG damit einverstanden war, dass die Leistungen mit der Zusatzleistung der Attikaabdeckung, jetzt aus Alu, von ihm ausgeführt werden durfte. Immer wieder mein Schluss bei solchen, teilweise unnötigen Mängeln, führt der Auftragnehmer nach Normerfordernis aus, gibt es keinen Mangel an seiner Leistung und wenn der Planer und die Eigentümer auf eine Ausführung bestehen, welche nicht dem Stand der Technik entspricht, bekommt er seine Zusatzleistungen auch bezahlt. ■
