SV-PRAXIS

DER BAUWERKSABDICHTER IST SCHULD!

Wieder einmal: Ein genutztes Flachdach desolat und abbruchreif, diesmal in einer Holzriegelkonstruktion, auskragend über dem Wohnzimmer als Decke gegen Außenluft situiert.

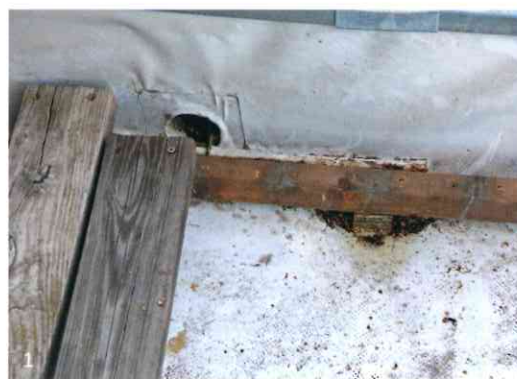
1 Der Untergrund ist weich und sinkt ein.

stellen an der Verschweißung untersucht. Es wurde nichts gefunden, aber aufgefallen ist, dass der Untergrund weich war, als ob eine weiche Wärmedämmung unter der Folie wäre. Nach genauer Untersuchung bei den Austrittstüren stand rasch fest, dass das in den Wetterschenkel des Türstocks eingeschobene Folienblech bei Belastung herausrutschte und dadurch ein offener Anschluss entstand, in den Schlagregen eindringen konnte. Erklärend ist festzuhalten, dass von Oberfläche Holzrost bis zur Türschwelle eine Höhe von zwölf Zentimeter zu messen war. Zwar keine 15 Zentimeter, aber immerhin war über 15 Jahre kein Wassereintritt zu bemerken.

Mit Bild 1 dokumentiere ich, dass der Untergrund weich ist und einsinkt. Bild 2 zeigt den Zustand der ehemals vorhandenen Schalung unter dem Trennvlies und Bild 3 die Dicke der Wärmedämmung unter der vermorschten oberen Schalung. Wie zu sehen ist, beginnt die Gefälledämmung an der Attika mit drei Zentimeter und endet durch die Tiefe

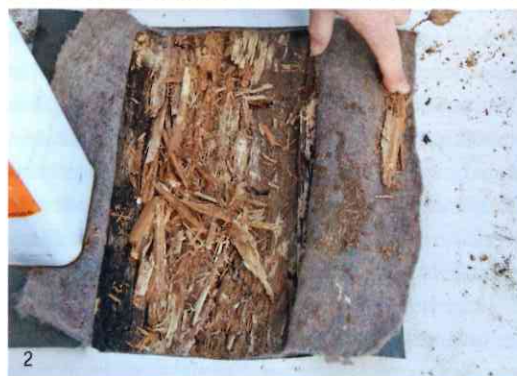
2 Zustand der ehemals vorhandenen Schalung unter dem Trennvlies.

der Fläche an der Fassade mit neun Zentimeter. Meine Annahme, der Kollege habe die Wärmedämmung verlegt, wurde nicht bestätigt. Auch die Eigentümer bestätigten, dass ihrer Erinnerung nach der Zimmerer, also der GU, die Wärmedämmung unter der Schalung eingebaut habe. Die weitere Untersuchung des Deckenaufbaus ergab unter der EPS-Gefälledämmplatte eine Rauschalung, darunter Mineralwolldämmung „Rollisol“, ca. 18 Zentimeter dick zwischen den Deckenträgern aus Leimholz verlegt. Die Einschau bis zur Bekleidung an der Unterseite der Träger ergab in weiterer Folge eine Streuschalung und die GK-Beplankung. Eine Dampfsperre suchte ich vergeblich.

Die PVC-P-Folie, 1,8 Millimeter dick, war die dichteste Schicht in der ganzen Konstruktion. Die Dachkonstruktion musste versagen, da ja raumseitig die dichteste Schicht ausgeführt sein muss. Die Diskussion begann mit dem GU und dessen Anwalt, nachdem mein Gutachten am Tisch gelegen war. Dem Kollegen wurde vorgeworfen, seiner Warn- und Hinweispflicht nicht nachgekommen zu sein, er hätte vor der untauglichen Konstruktion warnen müssen, so die Erstmeinung, daher habe er die Kosten der Sanierung in der Höhe von über 45.000 Euro zur Gänze zu tragen. Nach einem längeren Aufklärungsgespräch, an dem alle Beteiligten teilnahmen, kam der Anwalt des GU doch zum Schluss, dass die Warn- und Hinweispflicht in der Werkvertragsnorm ÖNORM B 2220 die Konstruktion und die Bauphysik ausschließt und vor allem eine Untersuchung der Schichten durch Rückbau nicht in der Werkvertragsnorm verankert sei. Der GU machte eine Meldung bei seiner Haftpflichtversicherung, und diese teilte mir mit: „Unser Kunde hat einen umfangreichen Haftpflichtvertrag inklusive Nachbesserungsbegleitschäden, die fehlenden Dampfsperre wäre aber herauszurechnen, auch wären bitte eventuelle Zeitwertabzüge zu berücksichtigen.“

Schön, dass mir dies geschrieben wurde, meine Auftraggeber waren aber die Eigentümer des Objekts, das habe ich der Versicherung mitgeteilt. Prompt habe ich von den Eigentümern die Mitteilung erhalten, ich solle doch die Sache weiterbetreiben und zu einem Abschluss bringen, das Haus sollte, nachdem nun der Mangel gefunden ist, ungestört benutzbar werden, und der Herbst nahe. Die Kosten waren rasch ermittelt, die Firmen, sogar der GU, haben zusammengegriffen, und binnen drei Wochen war die Sache inklusive einer tauglichen Dampfsperre erledigt.
