Attikaunterbau

Ein aktueller Fall zeigt die Gefahren

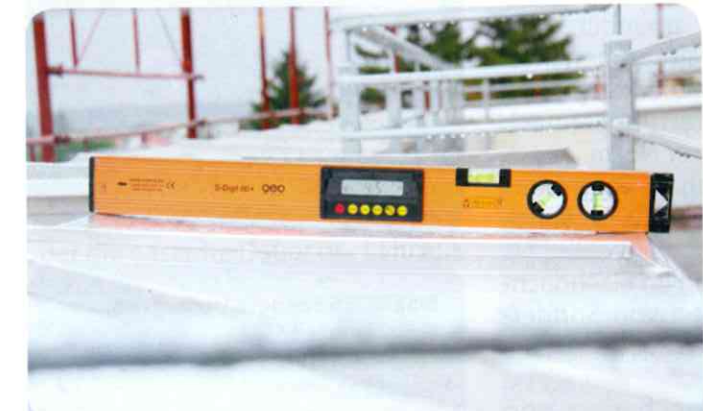
Sieht auf den ersten Blick gut aus, doch die Sutte ist auffällig und an der Traufe zur Tropfnase hin steht bereits das Wasser.

„Im dargestellten Fall kommt es aufgrund des Gegengefalles an der Traufe und des viel zu geringen Gefälles an den Falzenden unvermeidbar zu Wassereinzug unter die Attikaverblechung“, berichtet Sachverständiger Wolfgang Past.

- ▶ Die Unterkonstruktion sollte besser mit 5° oder mehr ausgeführt werden, wenn Sie es beeinflussen können. Warnen Sie nach Ö-Norm B 2110 schriftlich, wenn der Unterbau so ausgeführt ist wie im aktuellen Fall dargestellt, da Sie darauf nicht sach- und fachgerecht arbeiten können.

- ▶ Im dargestellten Fall kommt es aufgrund des Gegengefalles an der Traufe und des viel zu geringen Gefälles an den Falzenden unvermeidbar zu Wassereinzug unter die Attikaverblechung. Ein Patentsaumstreifen leitet dann dieses Wasser gezielt am Stoß der Patentsaumlippe auf den Verputz, was anhand der Wasserablaufmarken am Wandverputz in weiterer Folge augenscheinlich klar erkennbar wird und als Mangel zu werten ist.

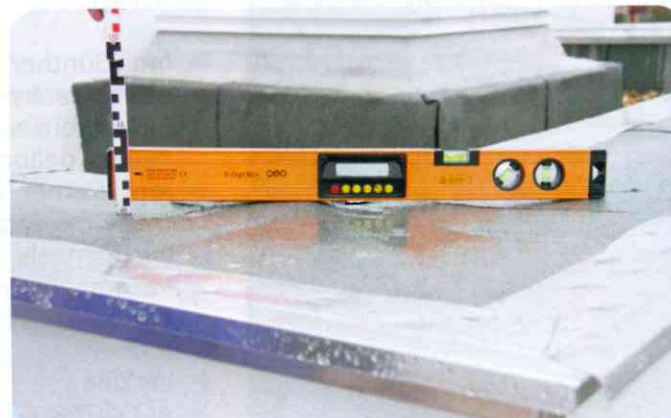
Im Eckbereich überlagern sich die Abdichtungsbahnen vierfach. Und so sieht das Ergebnis schließlich aus.

- ▶ Wenn die Attikaabdeckung geflümt wird (in Bahnen aus dem Hochzug zweilagig á 5 mm) sind zum Teil erhebliche Unebenheiten im Unterbau zu erwarten, an Ecken sogar bis zu 4x5 mm Dicke. Das können Sie beim besten Willen nicht ausgleichen. Eine Tellerbildung / Suttbildung im Unterbau ist dann jedenfalls zu erwarten, im schlimmsten Fall sogar ein Gegengefälle an der Traufe.

- ▶ Es ist besser die Abdichtungshochzüge enden an der Stirnseite der Holzunterkonstruktion, werden dort auch mechanisch gesichert und es wird auf der Attikaunterkonstruktion nur eine Lage Abdichtungsbahn mit nur einer Überlappung im Winkel zur Traufe verlegt. Hier sollte nach Möglichkeit kein Falz vorliegen. Es bieten sich auch dünne Selbstklebebahnen an. Die Attikakronenabdichtung im senkrechten Bereich mit der Hochzugsabdichtung hinter dem Schutzblech zu verkleben macht, im gezeigten Sachverhalt sicher keine wesentlichen Probleme.

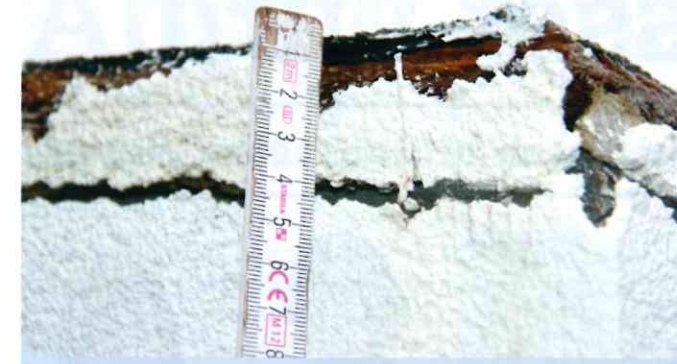
Die 25 mm dicken OSB Platten sind auf ca. 40 mm aufgequollen, da stirnseitig der Witterung über eine längere Zeit ausgesetzt.

- ▶ Wenn möglich bzw. sinnvoll und notwendig, kann eine Strukturmatte unter die Attikaverblechung verlegt werden. OSB Platten sind nicht mehr zulässig. Augenscheinlich bereits vor Verlegung der Attikaabdeckung erkennbare Quellungen von OSB Platten sind grundsätzlich nicht zu tolerieren. Weisen Sie nach Ö-Norm B 2110 darauf hin, auch wenn Ihr Auftraggeber auf OSB Platten besteht. Sie müssen davor

warnen, denn OSB Platten sind keinesfalls „qualitativ gleichwertig“ zu verleimten Holzdreischichtplatten. Einmal aufgequollen stellen sich OSB Platten nicht mehr zurück. Sie bleiben aufgequollen und verlieren an Festigkeit, je nach Schädigung. ■

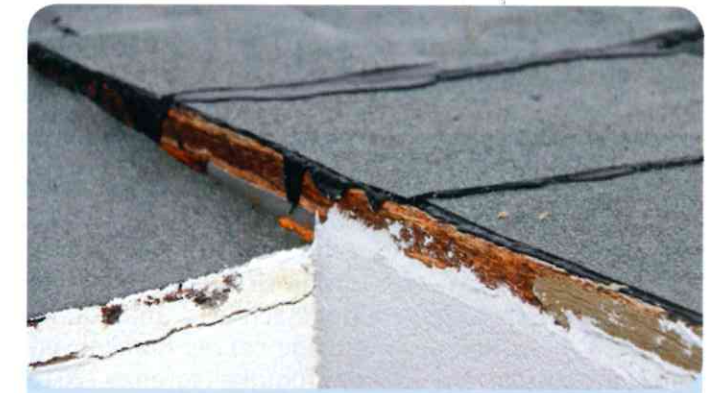
Die Festigkeit der OSB Platte ist in Frage zu stellen sowie auch die Nagelauszugfestigkeit der Patentsaumstreifenbefestigung.
