# Blickfang vor der Haustür

Treppe mit Flüssigkunststoff dauerhaft beschichtet und kreativ gestaltet

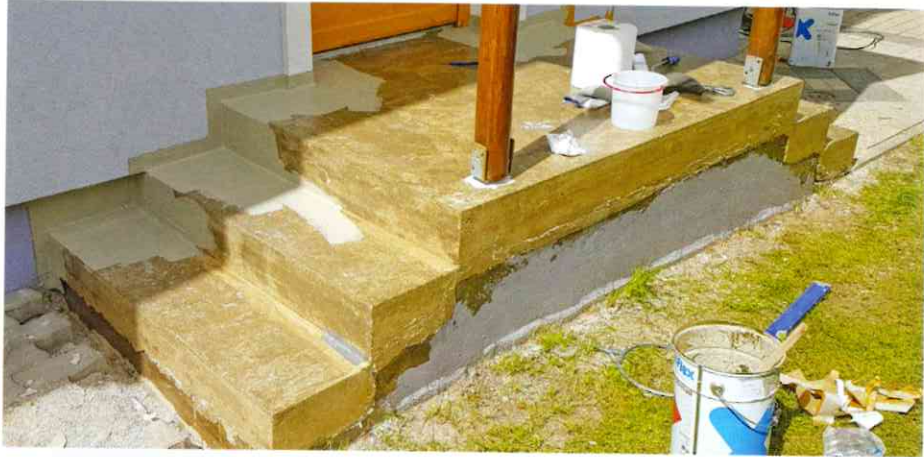
Als erste Komponente des Treppen Beschichtungssystems Triflex TSS trugen die Verarbeiter die Grundierung auf. Anschließend dichteten sie die Anschlüsse mit Triflex ProDetail ab.

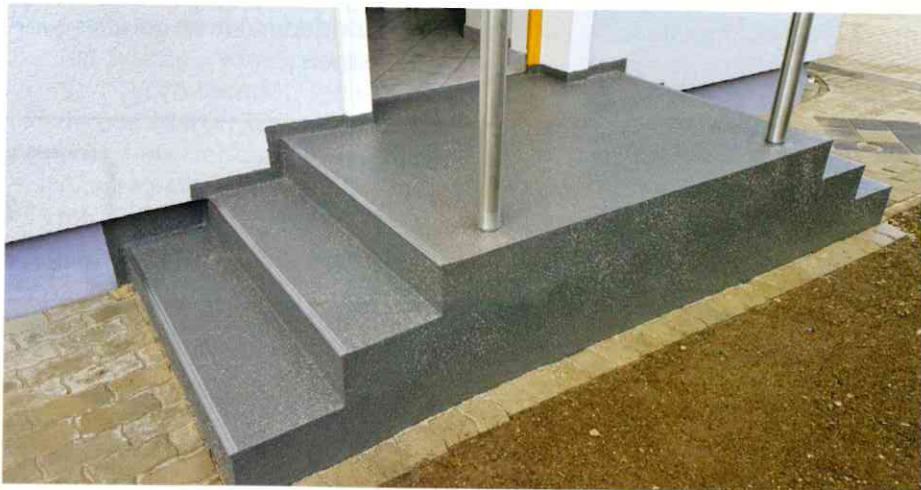
Die Versiegelung Triflex Cryl Finish 205 wirkt durch eingestreuten Quarzsand rutschhemmend. Dank der großen Farbauswahl konnte sie nach Kundenwunsch gestaltet werden.

des Splitts entstanden war. Nach der Aushärtung des Betons wurden die bestehenden Holzsäulen für die Dachhalterung durch Metallstützen ersetzt. Anschließend brachten die Handwerker Schritt für Schritt die einzelnen Komponenten von Triflex TSS auf. Mittels Quarzsandeinstreuung stellten sie eine trittsichere Oberfläche entsprechend der Rutschhemmklasse R10 her. Als Hingucker applizierten die Experten den Schriftzug „Willkommen“ auf dem Podest.

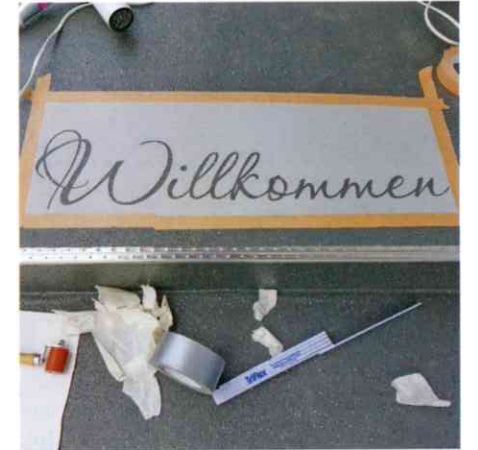
Der Schriftzug „Willkommen“ sollte auf das Podest aufgebracht werden. Dafür setzten die Verarbeiter die Folientechnik Triflex Floor Tattoo ein.

Da die einzelnen Schichten des Systems Triflex TSS nach kurzer Aushärtungszeit überarbeitbar sind, betrug die Gesamtarbeitszeit der Sanierungsexperten lediglich zwei Tage. Nun erfreuen sich die Bauherren wieder eines dauerhaft dichten, ansprechenden und pflegeleichten Eingangsbereichs. Besonders das Triflex Floor Tattoo begeistert als Blickfang Bewohner und Besucher gleichermaßen. ■
