Attikaabdeckung

Ein spannender Fall des Sachverständigen

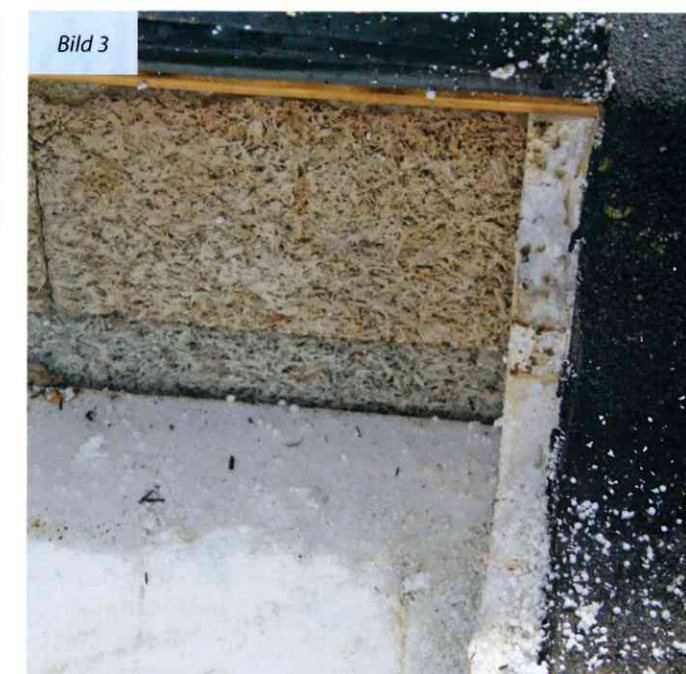
Bild 3

Die Einbindebreite in die Flachdachabdichtung hat auch nicht der ÖNORM entsprochen, was auch in Hinblick darauf, dass der Hafterstreifen für die Attikaabdeckung montiert worden war, eine logische Folge darstellte. Die Änderung der Ausführung erfolgte erst nach der Montage des Hafterstreifens. Zu beachten ist auch das Zurückziehen der Klebung auf dem Edelstahlblech um bis zu 20 mm. Dies führte auch zu Ablösungen vom Untergrund und damit zu Wassereintritten unter die Abdichtung. Da die Attikakrone die 3° Neigung zur Dachfläche gemäß ÖNORM B 3691 aufgewiesen hat, ist das Wasser gegen die offene Klebung geronnen.
